Rapporto tubazione nr. 1

CAP		Città		Avvio pozzetto	Pozzetto finale	Lunghezza tubazione
				POZZ. SCARICO TORRE	IMMISS. SU FOSSO INTUB...	19.07m
Via		Codice via		Forma	Materiale	_ProfileTypeDN
				0	Cemento	0/600
Committente presente		Cliente		Direzione flusso	Numero tubazione	Anno costruzione
				a favore	01	
				Tipo fognatura: testo		
				Fogna acque meteoriche

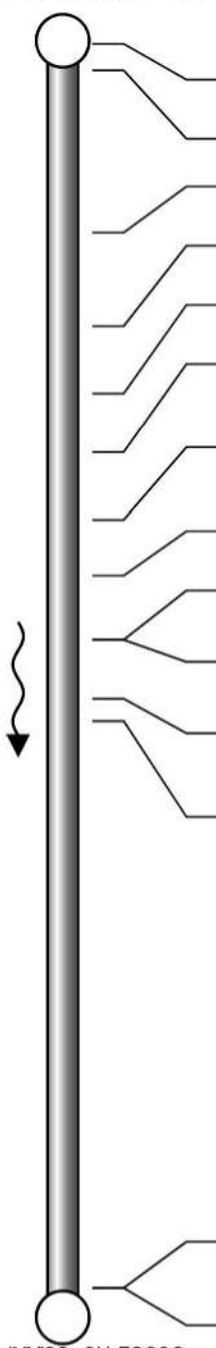
POZZ. SCARICO TO...	Distanza (m)	Evento	Scala 1:116	Immagine	Video

-0.50	[HA] Inizio Tronco. LA VIDEOISPEZIONE INIZIA 40CM. ALL'INTERNO DELLA TUBAZIONE PER PRESENTZA DELLO SCARICO (TUBO) IN FERRO DELLA TORRE		00000001	00.00.00

0.00	[PA] Inizio tubo		00000002	00.00.00
	2.47	[FOTO] Scattata foto singola, CAMBIO DI DIAMETRO (A VALLE LA TUBAZIONE HA UN DIAMETRO MAGGIORE)		00000003	00.00.00

3.90	[FOTO] Scattata foto singola, IL GIUNTO FRA TRATTI DI TUBO PRESENTA DELLE FESSURAZIONI E SUL FONDO UNA ROTTURA		00000004	00.00.00
	4.93	[FOTO] Scattata foto singola, DA QUESTO PUNTO PARTE UNA CREPA SUL FONDO DEL TUBO		00000005	00.00.00

5.83	[FOTO] Scattata foto singola, IL GIUNTO FRA TRATTI DI TUBO PRESENTA DELLE FESSURAZIONI E SUL FONDO UNA ROTTURA		00000006	00.00.00
	6.86	[FOTO] Scattata foto singola, VISTA DELLA PARTE SUCCESSIVA DEL TUBO (AUMENTA LA PENDENZA -IN DISCESA-), IL TUBO SI PRESENTA PIENO D'ACQUA. E' VISIBILE CHE LA CREPA SUL FONDO CONTINUA ANCHE NELLA PARTE SUCCESSIVA DELLA TUBAZIONE		00000007	00.00.00

7.71	[FOTO] Scattata foto singola, IL GIUNTO FRA TRATTI DI TUBO PRESENTA DELLE FESSURAZIONI		00000008	00.00.00
	8.69	[FOTO] Scattata foto singola, IL GIUNTO FRA TRATTI DI TUBO PRESENTA DELLE FESSURAZIONI		00000009	00.00.00

8.69	[FOTO] Scattata foto singola, INIZIO DELLA PARTE DEL TUBO CON PRESENZA DI ACQUA. VISIBILE LA CREPA SUL FONDO DEL TUBO CHE CONTINUA		00000010	00.00.00

9.59	[FOTO] Scattata foto singola, IL GIUNTO FRA TRATTI DI TUBO PRESENTA DELLE FESSURAZIONI		00000011	00.00.00
	9.93	[FOTO] Scattata foto singola, INIZIO PARTE DI VIDEOISPEZIONE SOMMERSA, CHE NON PERMETTE LA VISUALIZZAZIONE DELLO STATO DEL TUBO, SI PROVA A PROCEDERE PER VEDERE SE L'ACQUA DIMINUISCE. IN QUESTA FOTO E' VISIBILE SUL FONDO LA CREPA CHE CONTINUA		00000012	00.00.00

18.57	[EH] Fine Tronco, NON E' POSSIBILE CONTINUARE		00000014	00.00.00
